La gestione dei rifiuti nei cantieri: Il Ponte Morandi

Carlo Emanuele Pepe
Direttore generale ARPAL - Vicepresidente SNPA

Perché gli enti di vigilanza (ASL e ARPAL) stanno rallentando i lavori di demolizione del PONTE MORANDI?

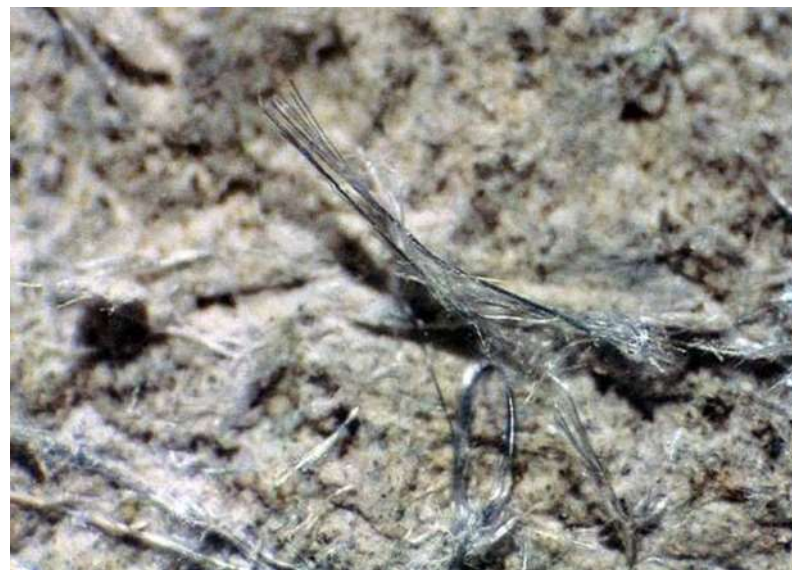
Relazione causa-effetto

Una fibra sospesa nell'aria, per essere considerata respirabile, deve soddisfare a tre requisiti:

- lunghezza superiore o uguale a 5 micron;
- larghezza (diametro) inferiore o uguale a 3 micron;
- rapporto lunghezza/larghezza (diametro) superiore o uguale a 3 micron.

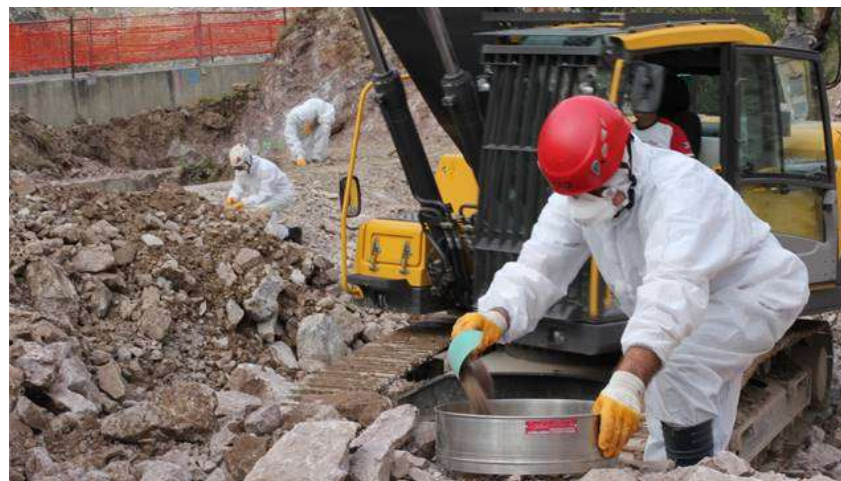
Gestione materiale

Campionamento

Analisi classificazione
e confronto parametri con limiti
normativi

Test di Cessione

In base ai risultati delle verifiche effettuate il rifiuto è stato
classificato **non pericoloso** con **codice EER 170904**

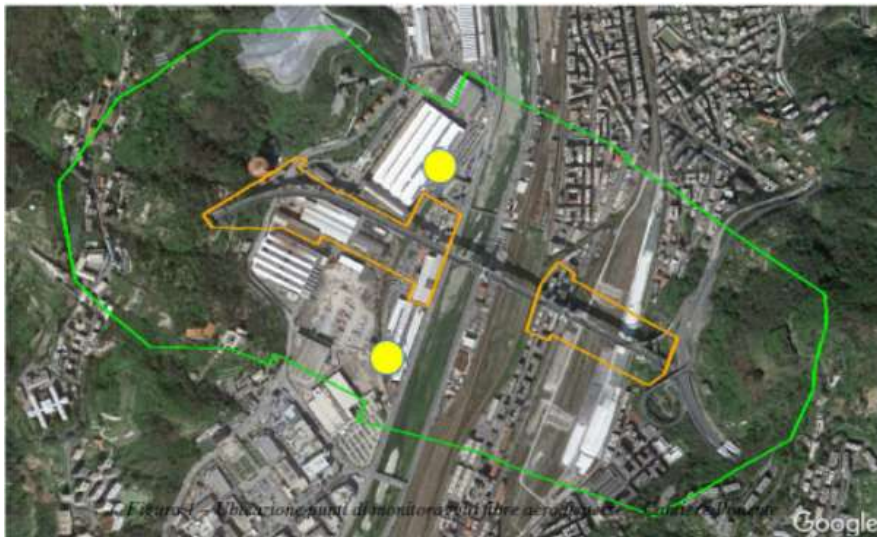
Ubicazione punti di monitoraggio fibre aerodisperse – Cantiere Ponente

Punti di monitoraggio AMIANTO AERODISPERSO
